Nouvel établissement pénitentiaire – Zone
Artisanale de Chapeau Rouge – 56000 Vannes

Etude historique et documentaire – mission P2-C (phase 1)

Rapport

Réf : CSSPLB213222 / RSSPLB13147-02

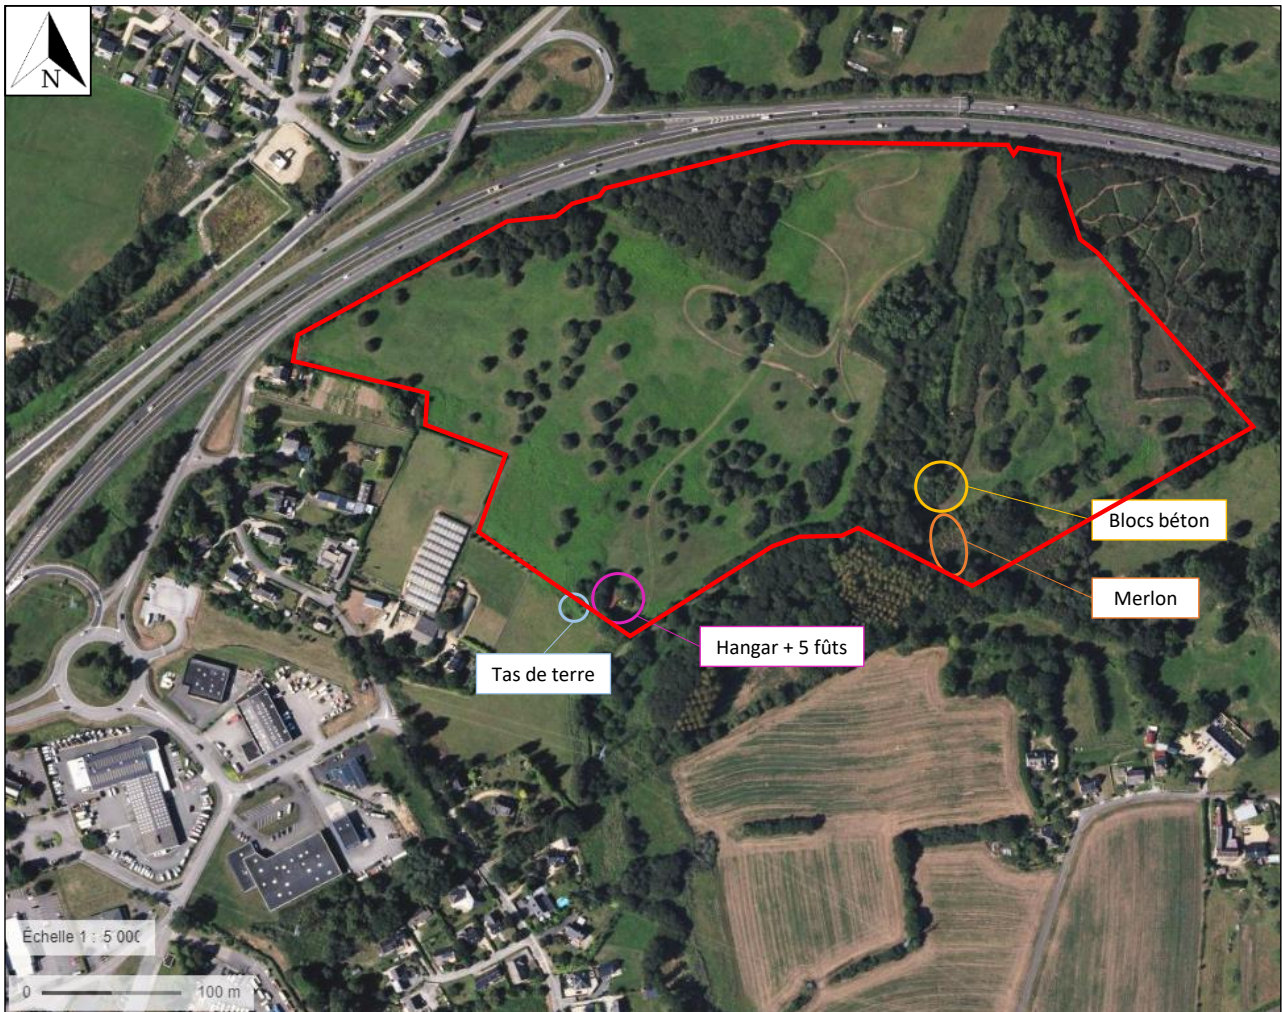
Figure 3 : Localisation des observations réalisées lors de la visite de site

Aménagements / occupation des sols	Site en prairie avec quelques zones boisées
Clôture / surveillance / conditions d'accès	Site non clôturé
Etat des revêtements	Prairie plus ou moins arborée avec localement présence de hautes herbes et de ronce
Activités et/ou installations potentiellement polluantes	En partie sud (parcelle n°228) : présence d'un hangar à l'abandon avec quelques bidons stockés à l'extérieur (contenu indéterminé) La présence d'un vieux châssis de voiture/matériel agricole a également été identifiée dans ce secteur ainsi qu'un tas de matériaux terreux d'environ 20 m ³ végétalisé. En partie Est (parcelles n°73 et 138) : Présence de blocs de béton armé (remblais issus de démolition) formant un tas/merlon recouvert de végétation dense..
Gestion des effluents	Sans objet

Présence et état des réseaux et caniveaux	Pas de réseau/caniveau observé lors de la visite
Traces de pollution au sol	Absence de traces de pollution, hormis les tas pré-cités.

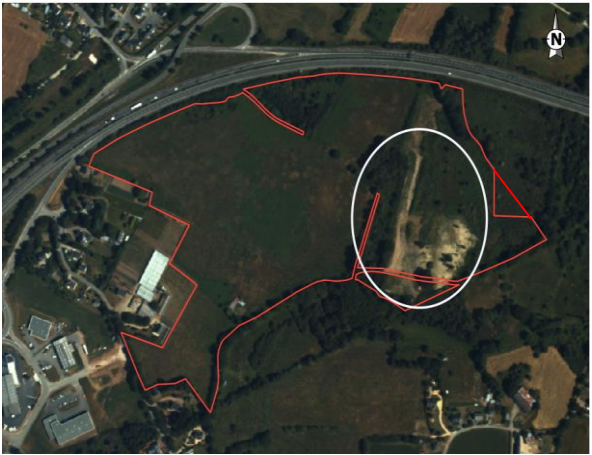
<p>Une zone semble en activité à l'est terrassement/défrichage/stockage? (en blanc sur la figure)</p> <p>Cette zone correspond à l'emplacement où ont notamment été identifiés des stocks ponctuels de bétons issus de démolition lors de la visite de site</p>
<p>Extrait de la photographie aérienne de l'année 2010</p>	<p>Extrait de la photographie aérienne de l'année 2020</p>

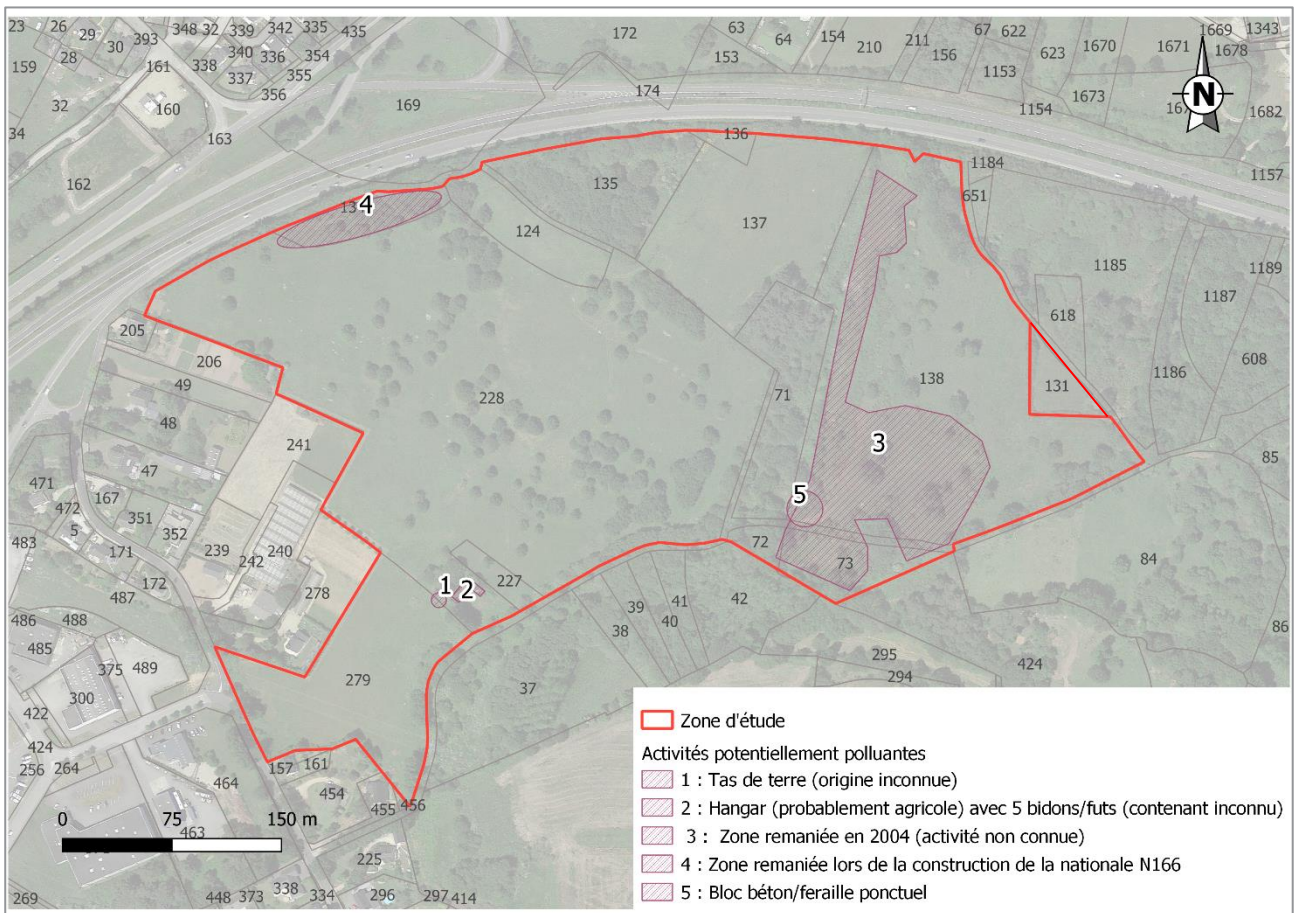
Figure 4 : Activités potentiellement polluantes recensées au droit du site

D'après l'étude historique réalisée, le site a été exploité à des fins agricoles (prairie et/ou parcelles cultivées) au moins à partir de 1932 jusqu'en 2004. Un hangar agricole a été construit en partie sud du site à la fin des années 70. Ce hangar est toujours présent sur site. Des bidons (contenant inconnu) sont stockés à l'extérieur du hangar.

D'après la visite de site, confirmé par l'étude des photographies aériennes, la partie Est du site (parcelles 73 et 138) a fait l'objet de dépôts divers en 2004 et notamment de déchets de démolition (béton, terre, parfois ferraille), dont l'origine n'est pas connue. Depuis, la végétation a repris dans ces secteurs, qui sont aujourd'hui peu accessibles (roncier et/ou végétation parfois dense).

Par ailleurs, la partie nord du site semble avoir été remaniée (décaissement ou remblaiement) pour les besoins de la construction de la nationale 166 qui la borde.

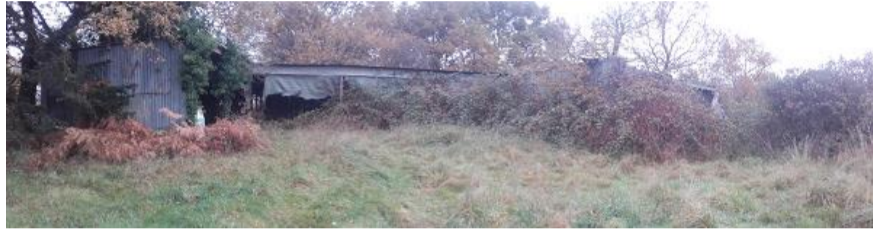
Vue du hangar

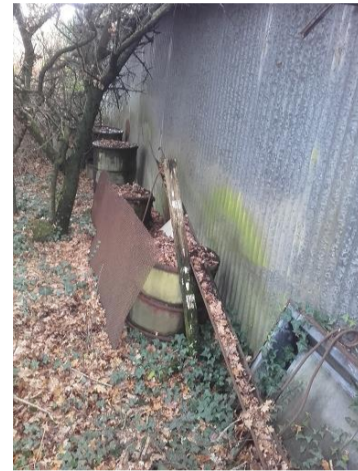
Stockage de bidons attendant au hangar (contenu non déterminé)

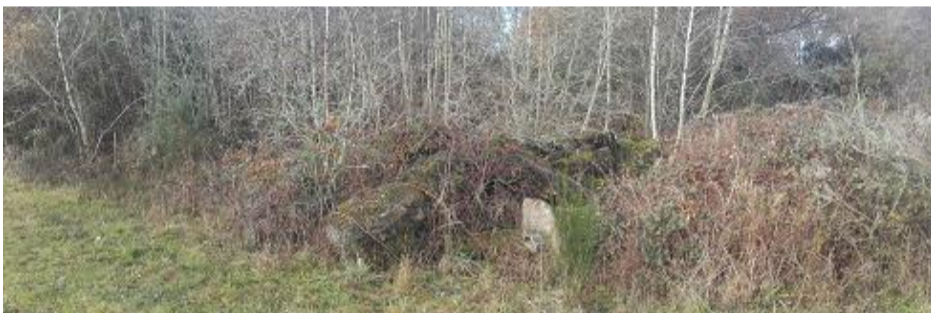
Dépôt de blocs de béton armé

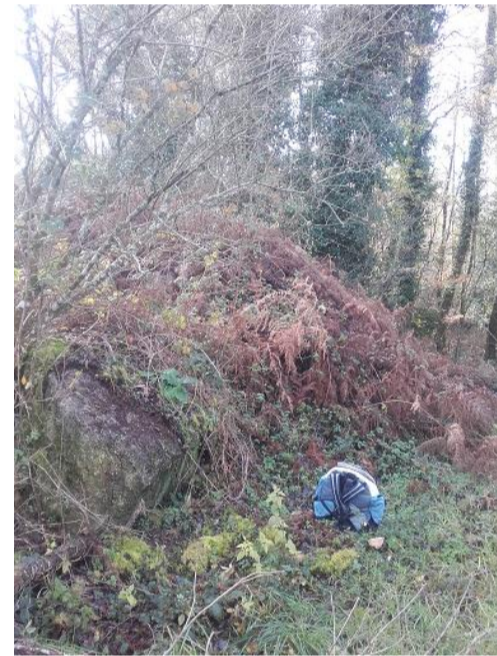
Merlon de blocs béton

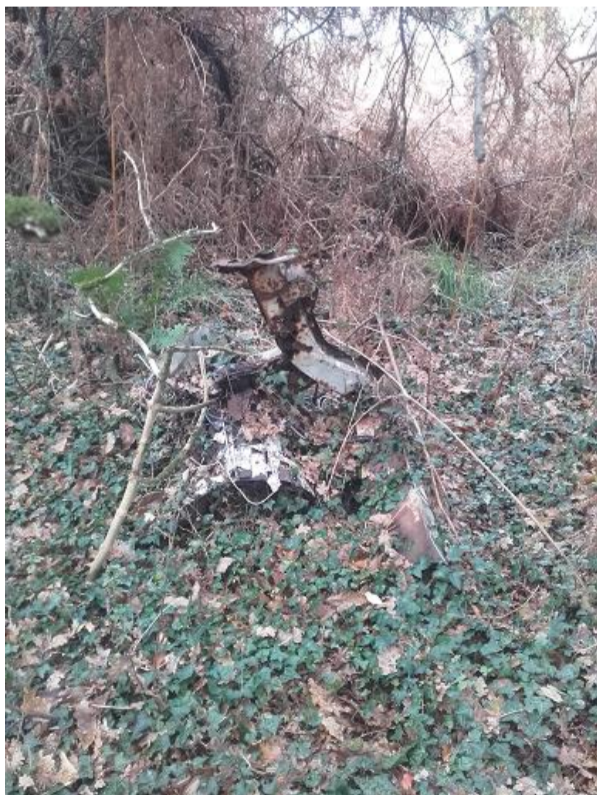
Caracasse métallique (véhicule ou matériel agricole ?)

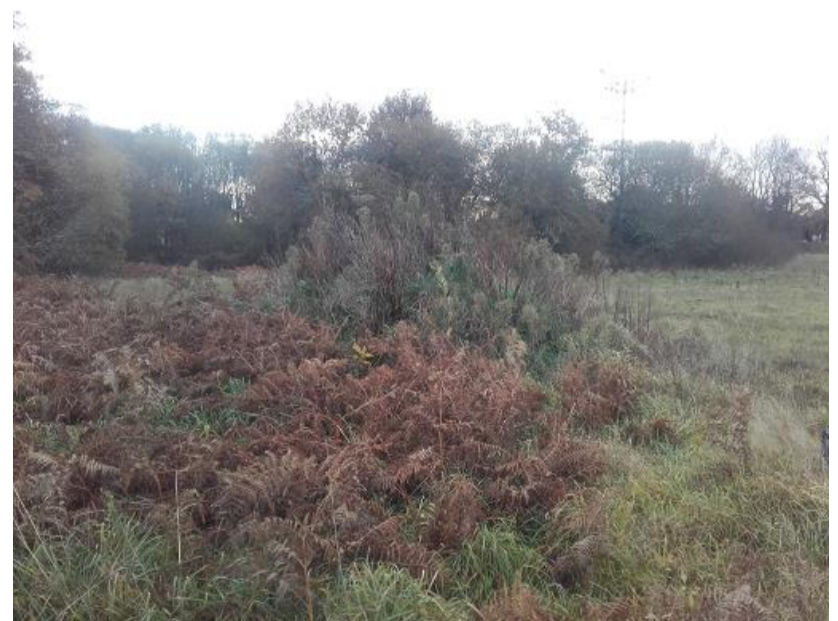
Tas de terre (20 m³ environ)
