Nouvel établissement pénitentiaire – Zone
Artisanale de Chapeau Rouge – 56000 Vannes

Etude historique et documentaire – mission P2-C (phase 1)

Rapport

Réf : CSSPLB213222 / RSSPLB13147-02

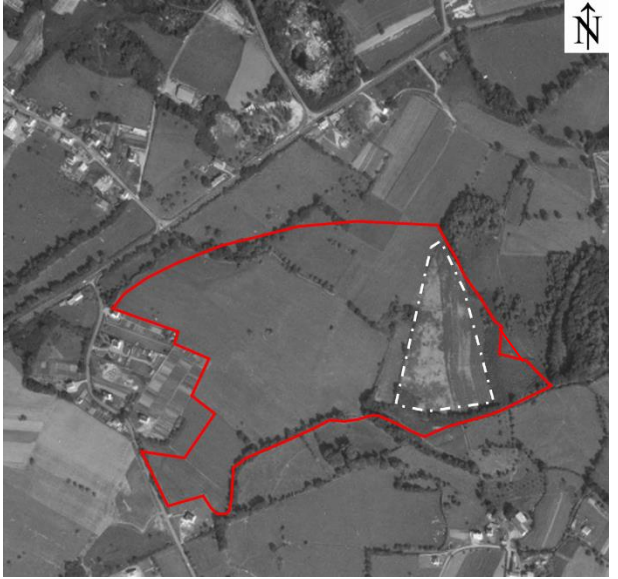
<p data-bbox="826 1727 1414 1809">Le site est occupé de parcelles cultivées et/ou en prairies. La partie Est semble avoir été défrichée, voire remaniée (en blanc sur la figure)</p> <p data-bbox="826 1823 1414 1933">On distingue la transformation des environs du site à l'étude (par rapport à 1960) avec le développement du quartier résidentiel de Chapeau Rouge à l'Ouest et le lotissement de Tréalvé au Nord du site.</p>

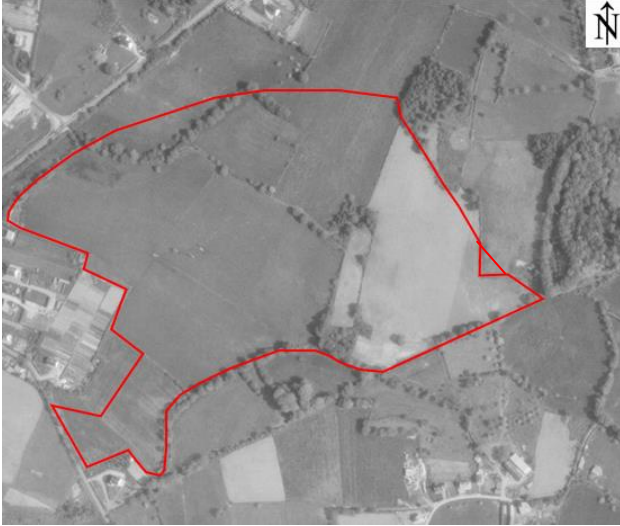
<p>Un changement de culture semble s'opérer sur la partie Est ayant auparavant été défriché (partie plus claire). Le reste de l'usage du site reste inchangé</p>

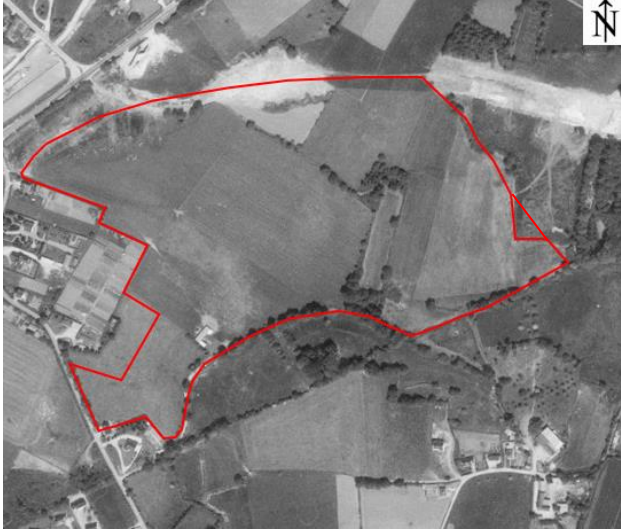
<p>Un bâtiment est construit (certainement une dépendance agricole/grange) en bordure Sud du site (hangar encore présent aujourd'hui).</p> <p>On distingue également le début des travaux de construction et de terrassement de la route nationale N166 en bordure Nord du site.</p>
<p>Extrait de la photographie aérienne de l'année 1981</p>	<p>Extrait de la photographie aérienne de l'année 1991</p>

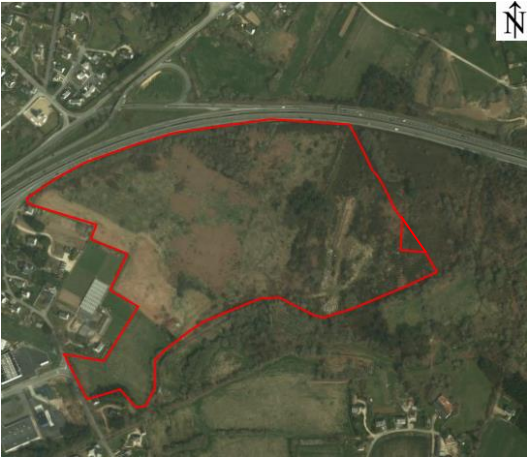
<p>Le site est en friche. La végétation semble reprendre au droit de zone à l'est ayant subi une activité probable de stockage en 2004</p>

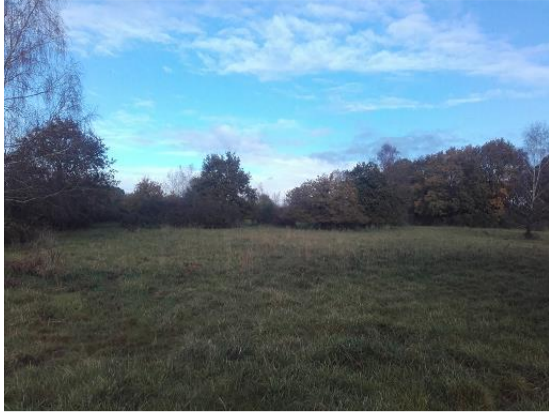
Vue partie centrale du site

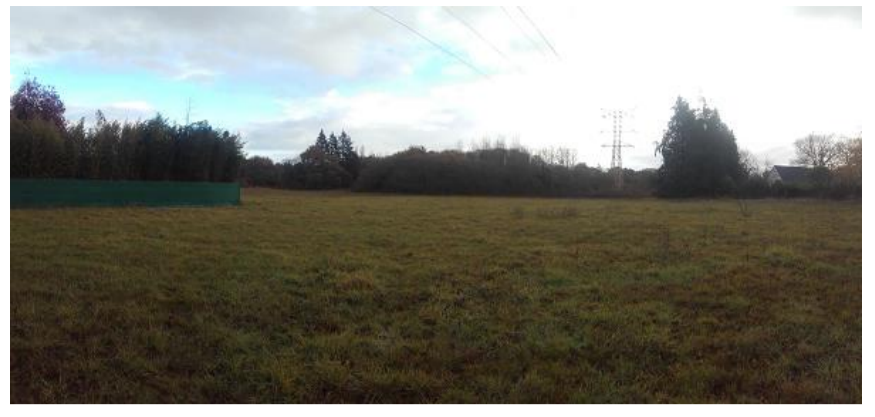
Vue partie Ouest du site
